# 07.02. EVALUACIÓN ACCESIBILIDAD

TRAZIA
ARQUITECTURA Y GESTIÓN

IVAJ
INSTITUT VALENCIÀ
DE LA JOVENTUT

| Ubicación | AVDA. ORIHUELA, 59 – 03007-ALICANTE | ÁMBITOS, USOS y ESPACIOS DEL EDIFICIO | 07 |

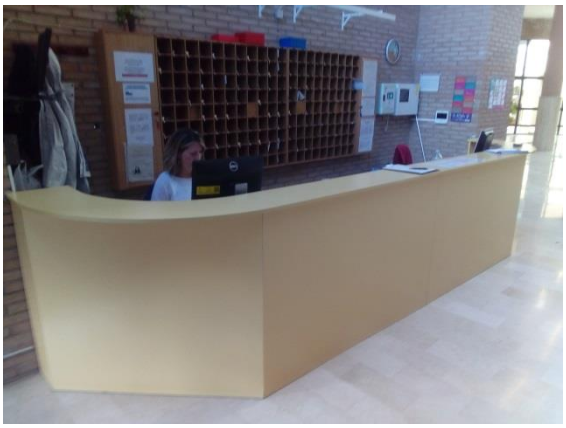
| **identificador** | **E03.02** | **identificador** | **E04.01** |

| **Observaciones:** | **Observaciones: SEÑALIZACIÓN** |

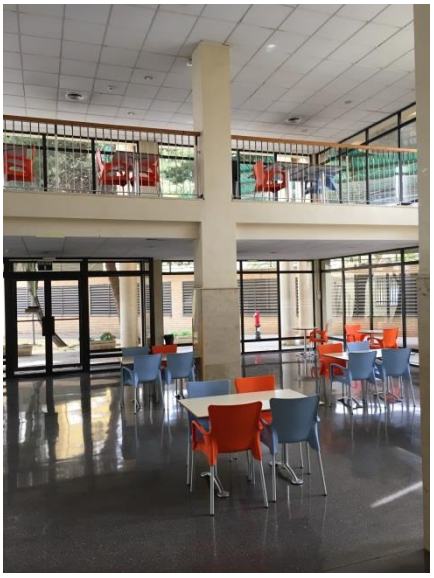
| **identificador** | **EQ01** | **identificador** | **EQ02** |

| **Observaciones: SALA DE EVENTOS** | | **Observaciones: BIBLIOTECA** | |

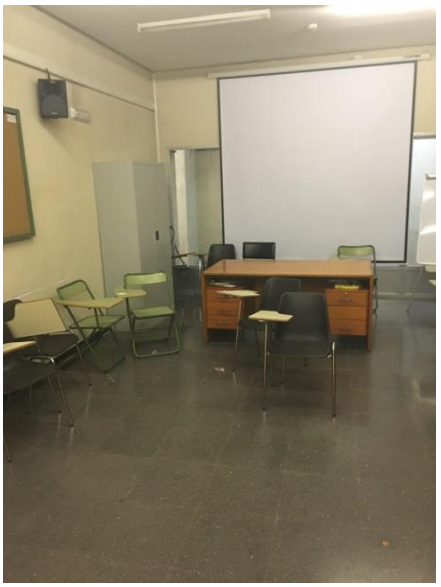
| **identificador** | **EQ06** | **identificador** | **EQ07** |

| **identificador** | **EQ06** | **identificador** | **EQ07** |
|---|---|---|---|
| **Observaciones: GIMNASIO** | | **Observaciones: AULA** | |
